SiC_f/SiC 复合材料耐高温氟熔盐腐蚀性能研究

摘 要: 实验研究了熔渗(MI)工艺、浸渍-裂解(PIP)工艺和化学气相渗透(CVI)工艺制备 SiC_f/SiC 复合材料在 800℃ 的氟熔盐(46.5mol% LiF-11.5mol% NaF-42.0mol% KF)中的腐蚀行为, 通过 X 射线衍射仪、扫描电镜以及能谱仪等表征手段, 对腐蚀前后样品的物相组成和微观结构进行了分析。实验结果表明, 不同工艺获得的 SiC 基体与高温氟熔盐的相容性与基体组成有关; MI-SiC 中的游离 Si 相以及 PIP-SiC 和 CVI-SiC 中的富氧相是 SiC 基体中的两种腐蚀弱区, 易被熔盐选择性腐蚀; MI-SiC_f/SiC 复合材料以纤维束间游离 Si 基体腐蚀为主, PIP-SiC_f/SiC 复合材料基体腐蚀损伤集中在网络状富氧带, CVI-SiC_f/SiC 复合材料的腐蚀损伤主要是沉积层间的含氧边界以及由此造成的基体层状剥离。与 MI 和 PIP 样品相比, CVI 基体纯度高, 结晶度好, 表观腐蚀速率仅为 0.0445 μg/(mm²·h), 具有更好的耐氟熔盐腐蚀性能。

Corrosion Behavior of SiC_f/SiC Composites in High Temperature Fluoride Salt Environment

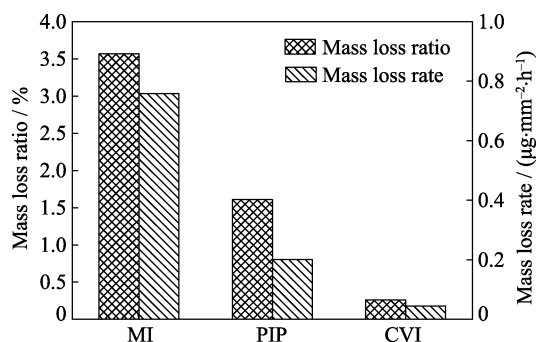
图 1 MI、PIP 和 CVI 样品在 800℃ 氟熔盐中腐蚀 100 h 后的质量损失率和腐蚀速率

Fig. 1 Mass loss ratio and apparent mass loss rate of MI, PIP and CVI samples after corrosion in molten fluoride salt at 800℃ for 100 h

MI、PIP 和 CVI 样品在 800℃ 腐蚀 100 h 后, 各组样品腐蚀前后的质量损失率以及腐蚀速率如图 1 中所示。三种工艺制备的样品中, CVI 样品腐蚀后的质量损失最小, 约为 0.26%; PIP 样品次之, 损失 1.61%; MI 样品最大, 高达 3.57%。CVI 样品的腐蚀速率比 PIP 和 MI 样品低一个数量级, 约为 0.0445 μg/(mm²·h)。上述结果表明, CVI SiC_f/SiC 复合材料在高温氟熔盐中的稳定性优于 PIP 样品和 MI 样品。

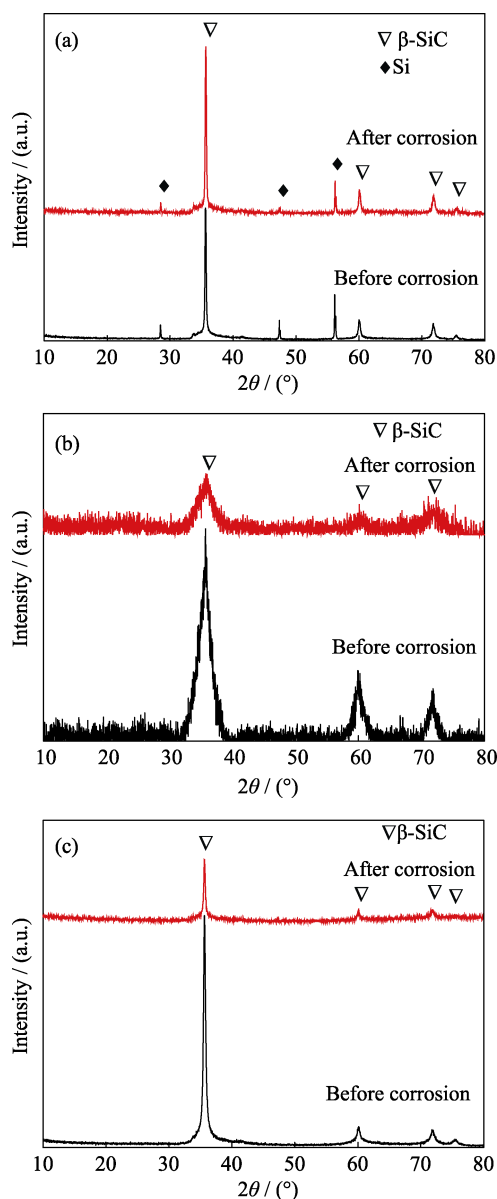
图 2 (a)MI、(b)PIP 和(c)CVI 样品腐蚀前后的 XRD 图谱
Fig. 2 XRD patterns of samples (a) MI, (b) PIP and (c) CVI before and after corrosion

图 2 所示分别为 MI、PIP 和 CVI 样品腐蚀前后的 XRD 图谱。腐蚀前, 各样品中均以 β-SiC 为主晶相。其中, MI 样品图谱中除存在 β-SiC 衍射峰外, 还存在 Si 衍射峰, 这是由于反应烧结过程中, 部分未参与反应而残留于 MI 样品基体中游离 Si 造成的; PIP 样品图谱中衍射峰宽化, 谱线背景严重, 这是由于 PIP 工艺过程中, 裂解温度相对较低, 基体物相结

晶度差, 同时前驱体 PCS 含有少量氧, 造成裂解产物中存在 Si-O-C 非晶相造成的^[21]; CVI 样品中未发现杂相存在, β-SiC 衍射峰尖锐, 谱线平滑, 表明产物 SiC 具有高的结晶度和纯度。三组样品分别在 800℃ 氟熔盐中腐蚀 100 h 后, MI 样品中 β-SiC 衍射峰强度增强, Si 衍射峰的强度降低; PIP 样品和 CVI 样品腐蚀后衍射峰强度明显降低, PIP 样品中 SiC 衍射峰宽化明显, CVI 样品衍射峰仍保持尖锐峰形。

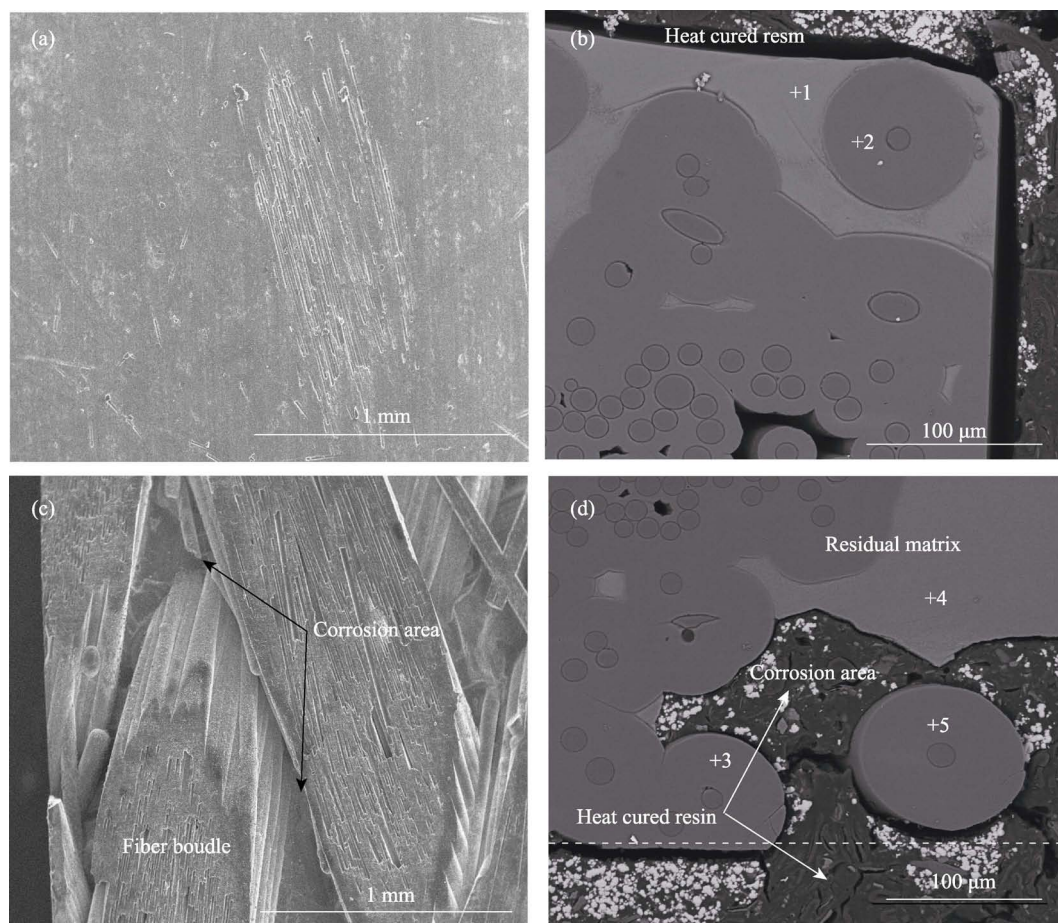
图 3 MI 样品腐蚀前(a)表面和(b)截面以及经 800℃ 氟熔盐腐蚀 100 h 后(c)表面和(d)截面 SEM 照片
Fig. 3 Surface and cross-section microstructures of MI samples (a,b) before and (c,d) after corrosion

图 3 为 MI SiC_f/SiC 复合材料经 800℃ 氟熔盐腐蚀 100 h 前后的微观结构形貌。未腐蚀的 MI 样品的表面平整, 截面显微结构显示, SiC 纤维束内存在少

量残留孔隙;基体由灰色和亮灰色两种物相组成,灰色物相包覆于纤维周围,能谱分析表明,灰色区域为 SiC 相,亮灰色区域为残留 Si(表 3)。经熔盐腐蚀后,MI 样品表面纤维束间区域发生明显腐蚀损伤,腐蚀后截面 SEM(图 3(d))显示,白色虚线为腐蚀前材料外表面,腐蚀过程中基体中残留 Si 区域腐蚀较为严重,包覆纤维的 SiC 基体层几乎完整保留,表明 MI 样品在高温氟熔盐中的腐蚀以基体中残留 Si 的选择性腐蚀为主。该结果与 XRD 结果一致,由于 Si 被选择性腐蚀,腐蚀后样品中游离 Si 的含量降低, SiC 相对含量提高,造成腐蚀后 XRD 图谱中 SiC 衍射峰强度提高。

从计算结果中可以发现,在 1000℃ 以下,上述反应发生的难易程度的顺序为反应(2)>反应(3)>反应(1)>反应(4)(图 4),表明在相同温度下, Si 比 SiC 更易与氟熔盐发生反应,即 Si 的耐腐蚀性能较差。因此,在熔盐腐蚀过程中,MI 样品基体中残留的游离 Si 会被氟熔盐快速腐蚀, SiC 则被保留。由于基体中的游离 Si 主要分布于纤维束间(图 3(b)),腐蚀后样品表面在纤维束间出现较大腐蚀凹坑。同时,由于 MI 样品基体中游离 Si 含量较高,在相同腐蚀时间内造成的质量损失更大。此外,热力学计算结果表明, SiC 在高温氟熔盐中的腐蚀产物可能为 SiF_4 和 C,其中 SiF_4 可能直接溶于液态 FLiNaK 熔盐中^[24]。

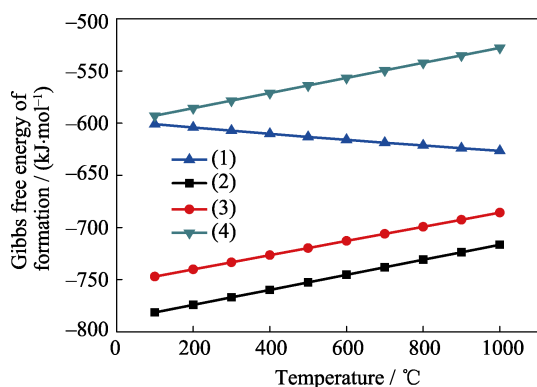
图 4 不同温度下 Si 和 SiC 与 1 mol F₂ 可能发生反应所对应的标准吉布斯自由能变

Fig. 4 Standard Gibbs free energy of formation per molecule of F₂ for the salt constituents and the silicofluoride formed from Si and SiC in the tested MI-SiC matrix at 850°C

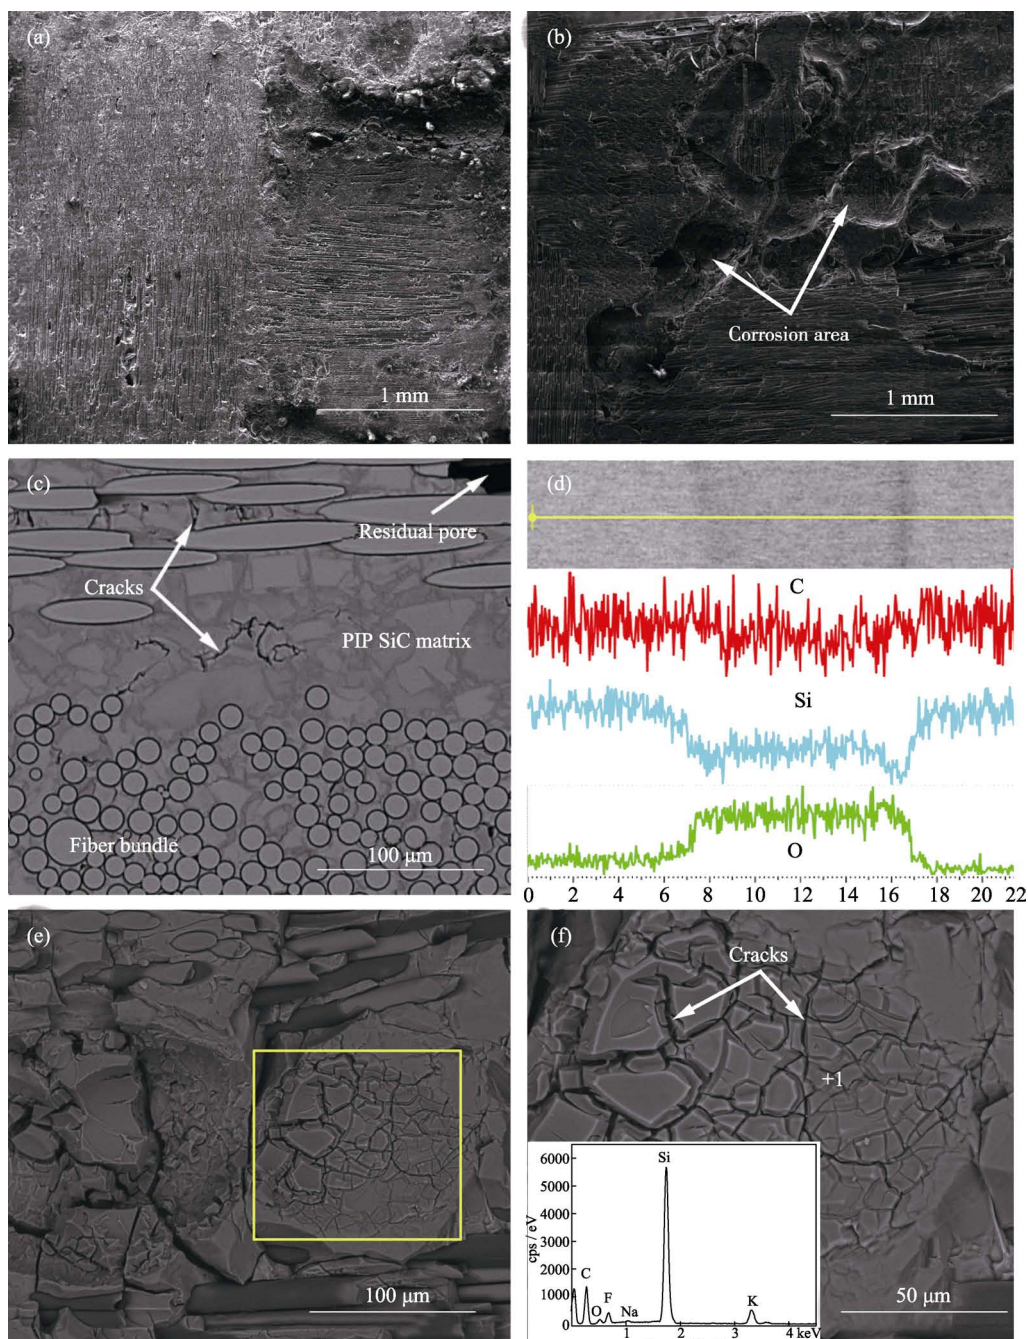
图 5 PIP 样品腐蚀前(a)表面及(c)截面和 800℃ 氟熔盐腐蚀 100 h 后(b)表面和(e)截面的微观结构, (d)为深灰色带状区域能谱线扫描结果, (f)为龟裂腐蚀区放大图

Fig. 5 Microstructure evolution of PIP samples: surface (a) before and (b) after corrosion, corrosion section (c) before and (e, f) after corrosion, and (d) EDS linerscan analysis results of dark gray area

PIP SiC_f/SiC 复合材料腐蚀前后的界面微观结构如图 5 所示。腐蚀前, PIP 样品表面较为平整, 材料内基体较为致密, 仅出现少量裂纹, 基体在纤维束内充分填充。PIP 基体中存在深灰色带状区域和灰色块状区域, 能谱线分析结果(图 5(d))表明, 相对于灰色区域, 深灰色区域中氧含量更高。以 PCS 为前驱体, 通过 PIP 工艺制备 SiC 基体时, 在高温裂解过程中由于前驱体含有氧元素, 除形成 SiC 外, 还会形成 Si-O-C 非晶相, 甚至 SiO₂ 相(Si-O-Si 键合)^[21,25], 因此灰色富氧的网带状区域主要为 Si-O-C 相。另外, 由于在有机-无机转变过程中会放出气体副产物, 发生体积收缩, 导致基体中出现裂纹(图 5(c))。

在腐蚀过程中, 液态氟熔盐以基体中的残留裂纹为通道, 渗入到基体内部对材料进行侵蚀。腐蚀后, PIP 基体内表面出现大量裂纹和龟裂状腐蚀带, 基体完整性降低, 部分区域基体出现明显粉化脱落。龟裂区域能谱点分析(图 5(f)中点 1)表明, 裂纹附近含 Na、K、F 等熔盐元素, 表明裂纹的出现是由氟熔盐腐蚀造成的; 裂纹间区域较为完整。对比腐蚀前后的微观结构, 龟裂裂纹的形成是由于 PIP 基体中的带状富氧区域被氟熔盐选择性腐蚀造成的。

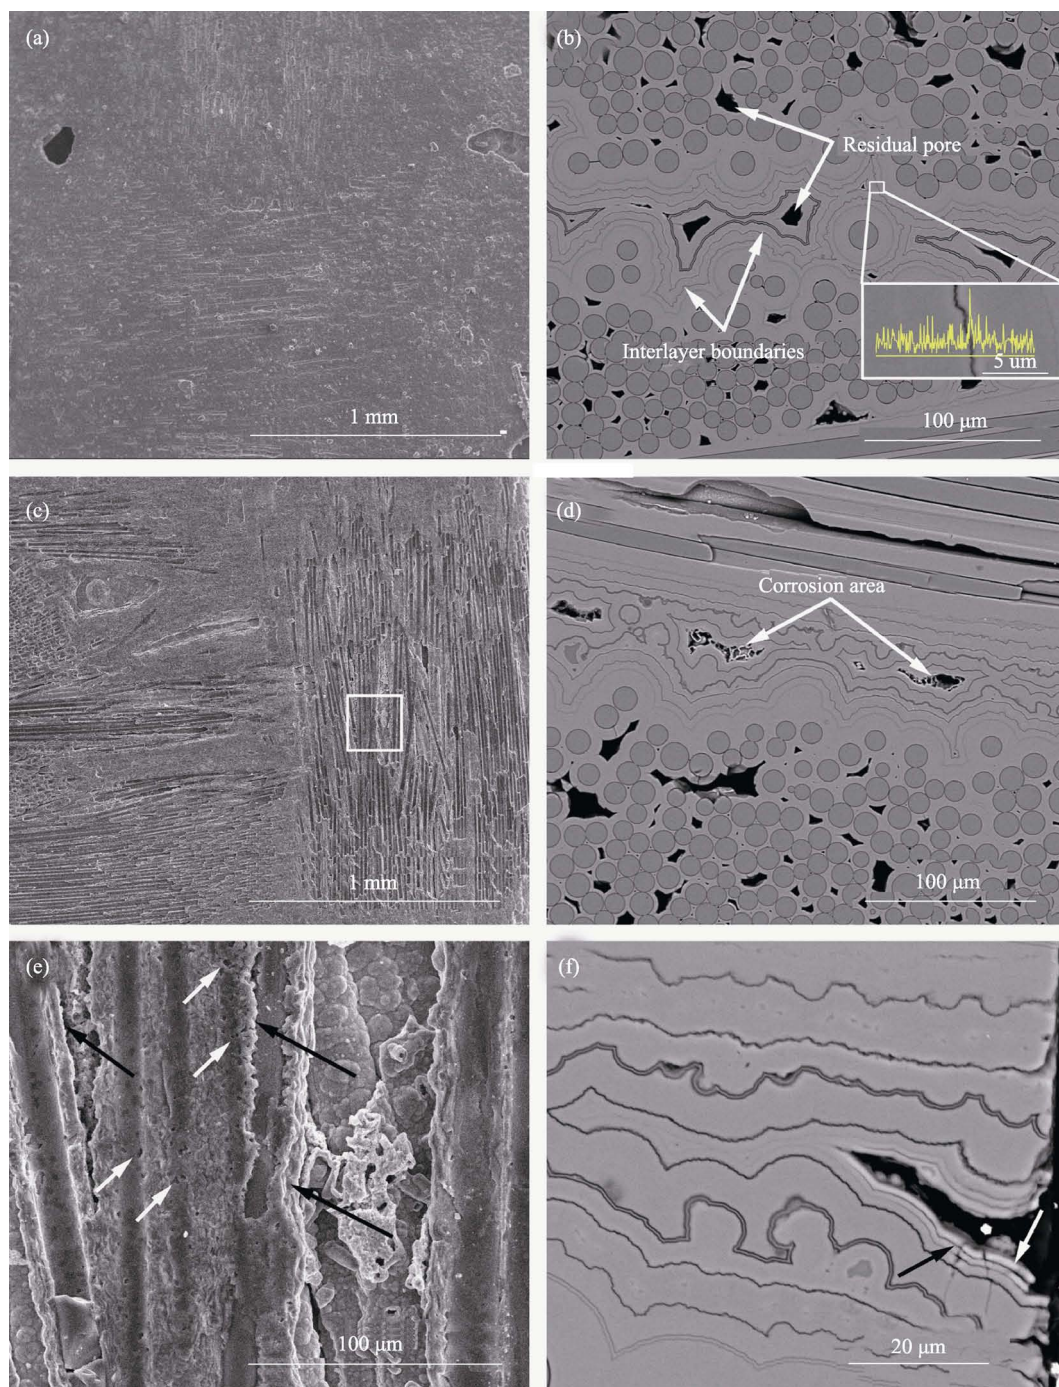
图 6 CVI 样品形貌: 腐蚀前(a)表面和(b)截面形貌以及腐蚀后(c,e)表面和(d,f)截面形貌

Fig. 6 Microstructure evolution of CVI samples: surface (a) before and (c,e) after corrosion, corrosion section (b) before and (d,f) after corrosion.

CVI 工艺制备 SiC_f/SiC 复合材料腐蚀前后微观结构如图 6 所示。与 PIP 及 MI 样品相比, 腐蚀前后 CVI 样品表面的变化不大, 将图 6(c)中白色方框内区域进行放大后, 发现在基体外表面出现了尺寸很小的腐蚀坑(图 6(e)中白色箭头), 还存在轻微的基体层状剥离(图 6(e)中黑色箭头)。从截面 SEM 图中可以看出, CVI 工艺制备的 SiC 基体为多层结构, 沉积层间存在边界, 纤维束内和束间基体内部存在残留气孔。经 800°C 氟熔盐腐蚀 100 h 后, CVI 样品微观结构整体完整, 仅在基体中残留气孔内表面出现腐蚀损伤, 以层状剥离为主(图 6(d)); 靠近样品表面的区域存在轻微的层状基体剥离(图 6(f)白色箭头)。对比腐蚀前后样品的截面微观结构发现, 层状沉积基体的剥离, 主要是由于沉积层间边界被氟熔盐选择性侵蚀造成。

图 6(b)中氧元素能谱线分析结果表明, 沉积层间的边界含有较多的氧。这是由于在 CVI 致密化过程中, 为了提高复合材料的致密度, 需要多次重复 CVI 过程, 或通过表面机械加工打开前期 CVI 封闭的孔隙, 以提高致密化程度。在两次 CVI 致密化过程之间, CVI SiC 表面会吸附氧或者发生缓慢氧化, 在随后的 CVI 沉积过程中, 新的 SiC 层覆盖在富氧表面上, 从而形成沉积层间的富氧边界。与 PIP 样品基体中的富氧区域类似, 沉积层间边界中的氧以 Si-O-C 键合或 Si-O 键合存在, 其耐腐蚀性能较 SiC 沉积层要弱的多。因此, 在高温氟熔盐环境中, 含氧边界被氟熔盐优先腐蚀(图 6(f)黑色箭头)。边界腐蚀后, 熔盐以此为通道渗入基体内部, 沉积层间的结合力因边界腐蚀而消失, 在熔盐渗入和侵蚀作用下, 发生基体沉积层的层状剥离。
